ЗАКАЗЧИК: МБОУ ДОД ДЮСШ №4

**ЭКСПЕРТНО-ТЕХНИЧЕСКОЕ ЗАКЛЮЧЕНИЕ
по
ОПРЕДЕЛЕНИЮ ПРИЧИНЫ ОБРУШЕНИЯ КРОВЛИ И
ПОТОЛОЧНОГО ПЕРЕКРЫТИЯ ЗДАНИЯ СПОРТИВНОГО ЗАЛА
МБОУ ДОД ДЮСШ №4 ПО АДРЕСУ: г. АНАПА, ул. ИВ. ГОЛУБЦА /
КАЛИНИНА.**

**Город-курорт Анапа
2014 год**

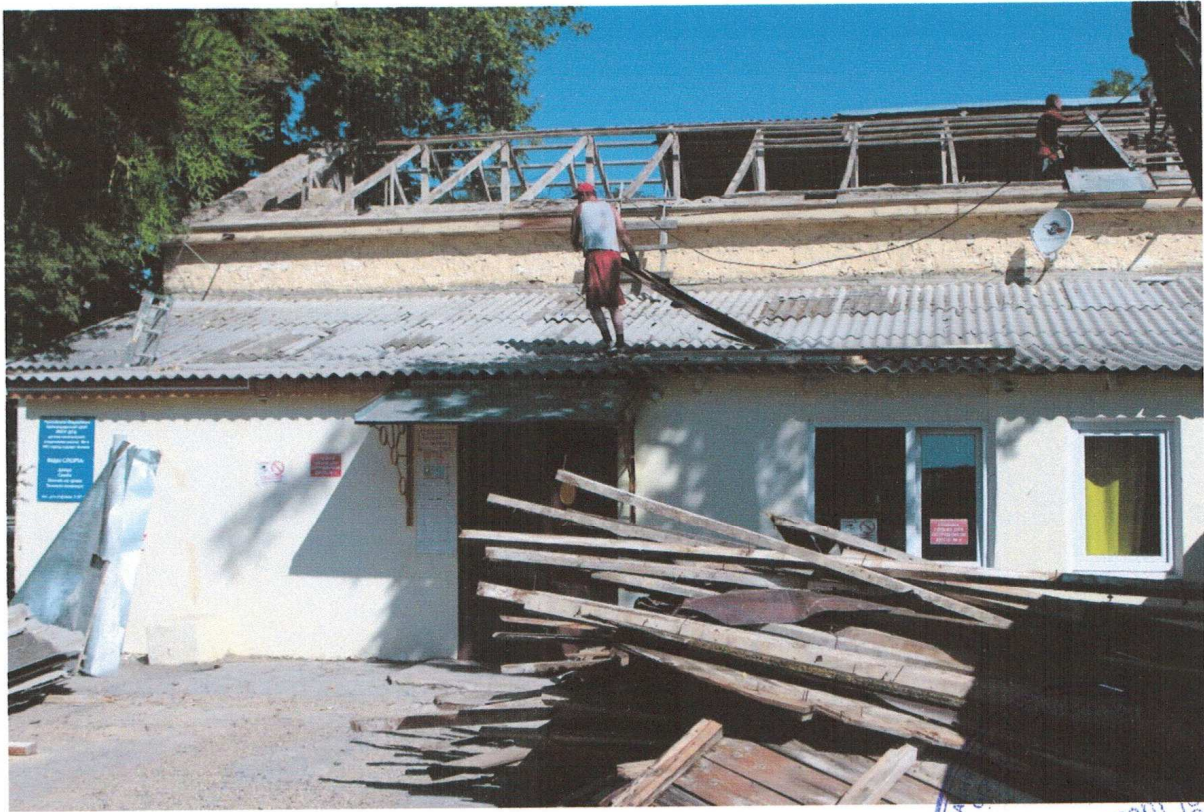
Фото №9. Разборка конструкции кровли.

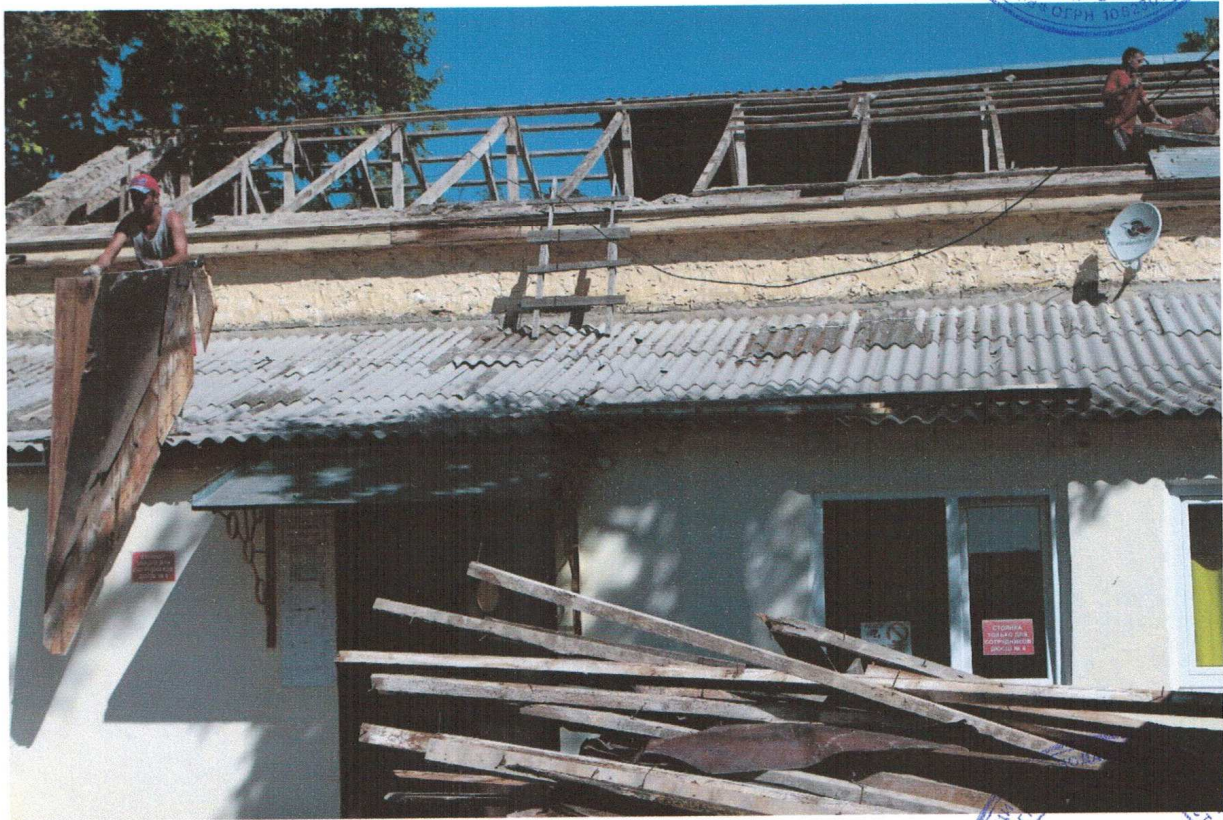
Фото №10. Разборка конструкции кровли.

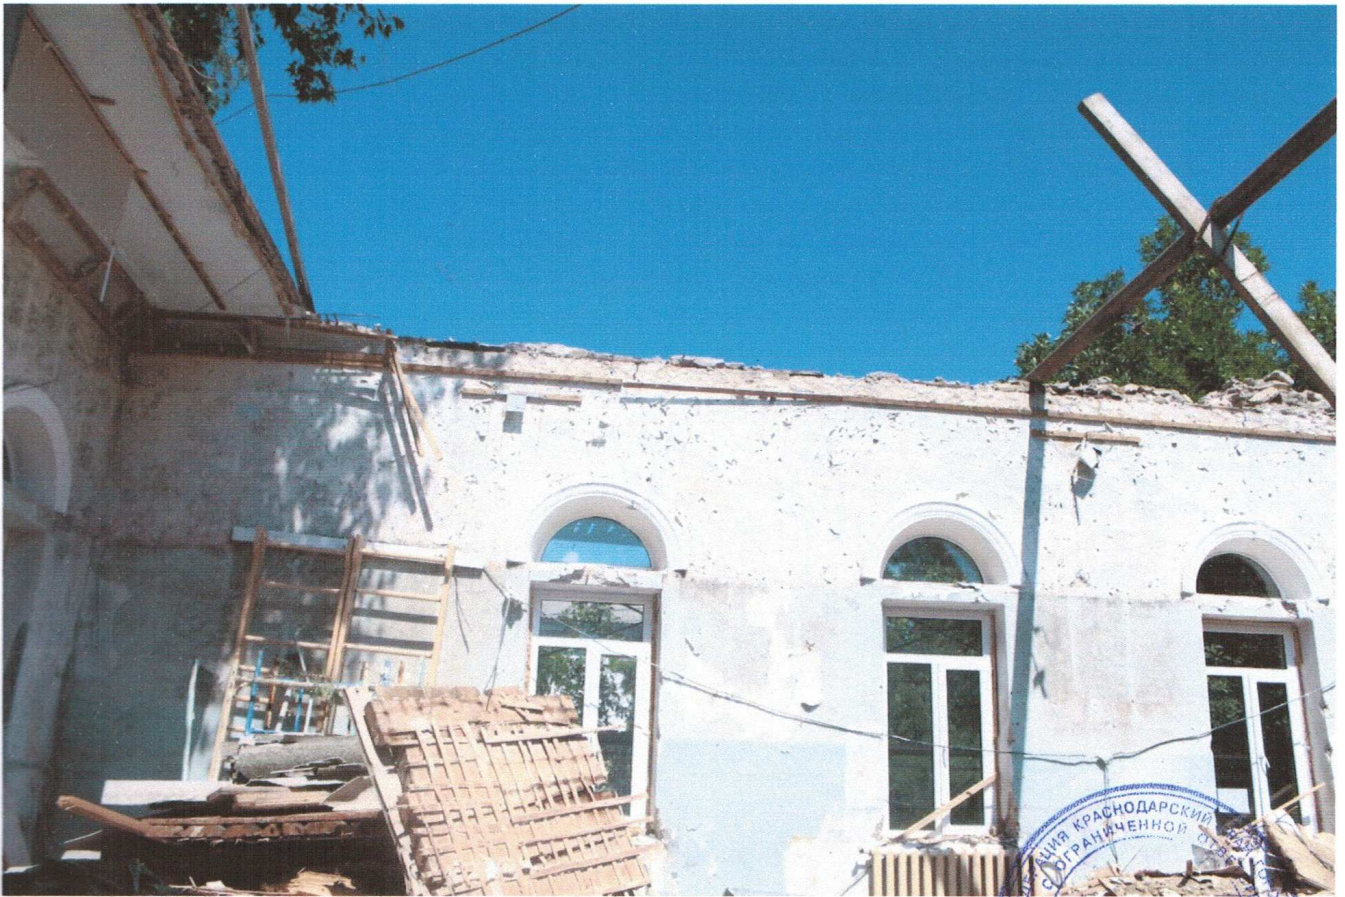
При визуальном осмотре здания спортивного зала обнаружено: отсутствие кровельного покрытия из волнистых асбошиферных листов, деревянной обрешетки, 13 штук деревянных ферм и потолочного перекрытия, фото №№13-16, облицовки панелей стен из ламинированного ДСП и облицовки стен из листов ГКЛ, фото №35,36, механические повреждения каучукового покрытия пола, фото №№33,34, остатки строительных конструкций и элементов потолочного перекрытия, фото №№16, 22,23,24,29,30, разрушенные стены в зоне установки подоконников, фото №15.

Фото №13. Здание спортивного зала после начала производства ремонтных работ
съёмка июль 2014 года.

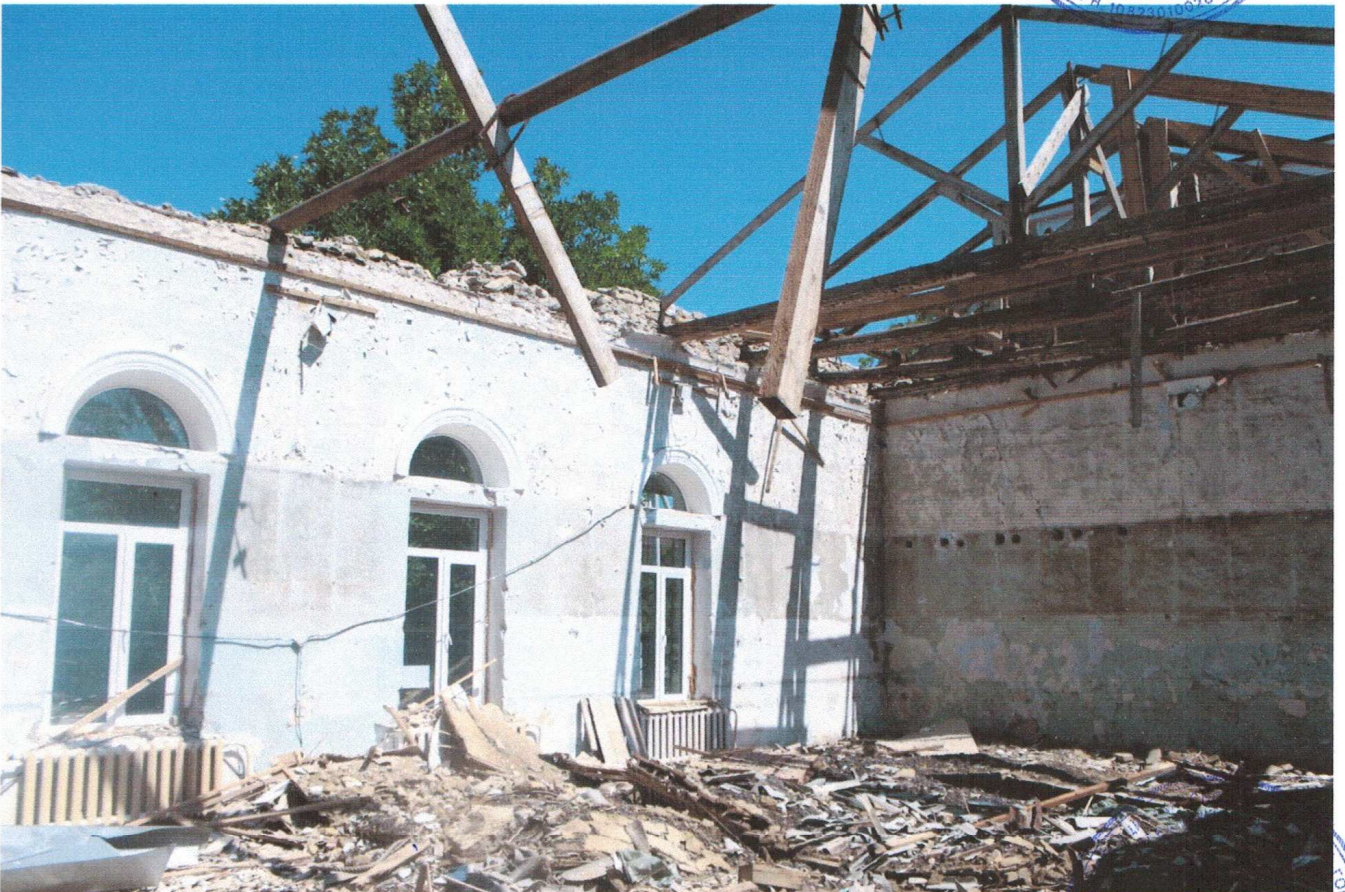
Фото №14. Здание спортивного зала после начала производства ремонтных работ
съёмка июль 2014 года.

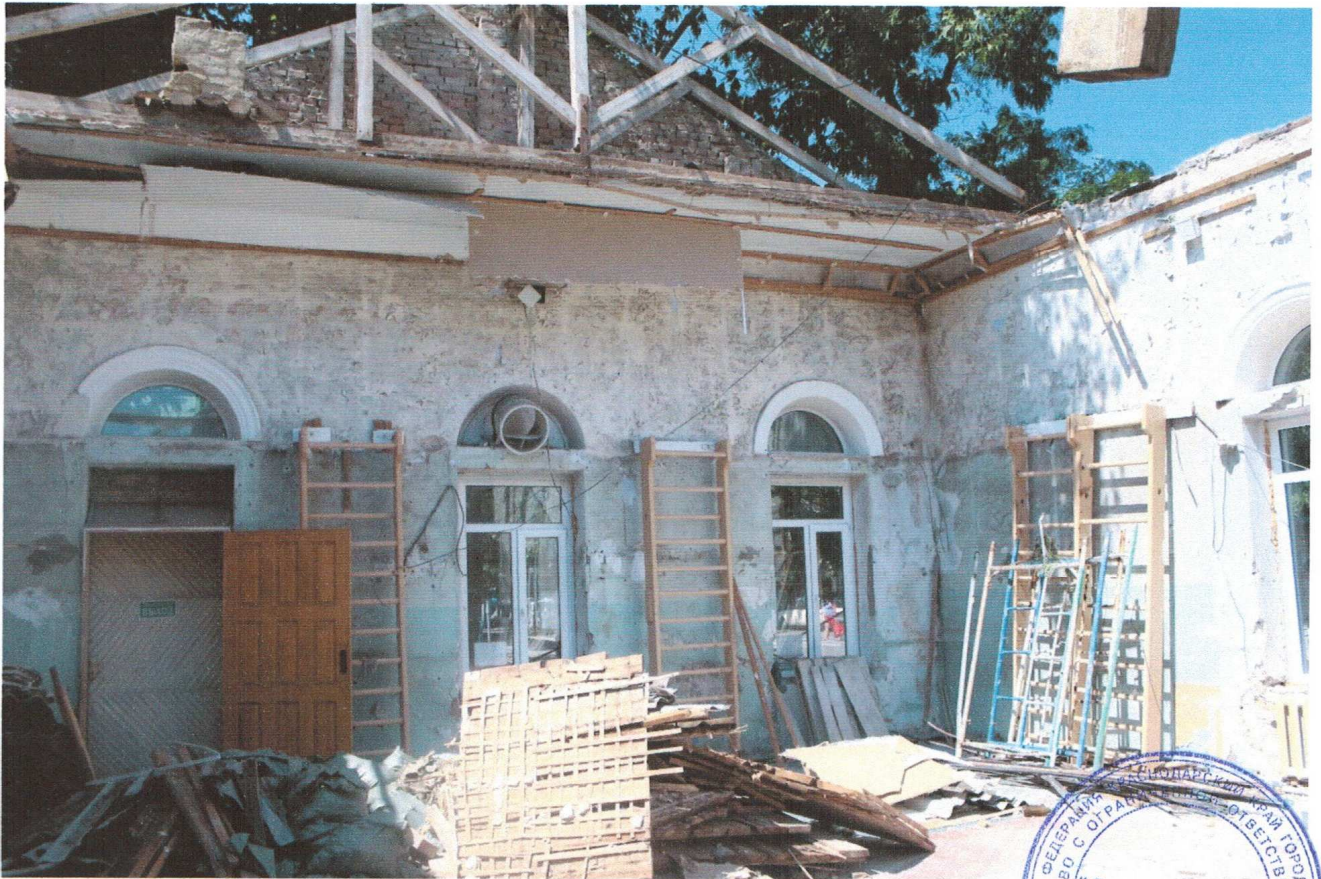
Фото №15. Здание спортивного зала после начала производства ремонтных работ
съемка июль 2014 года.

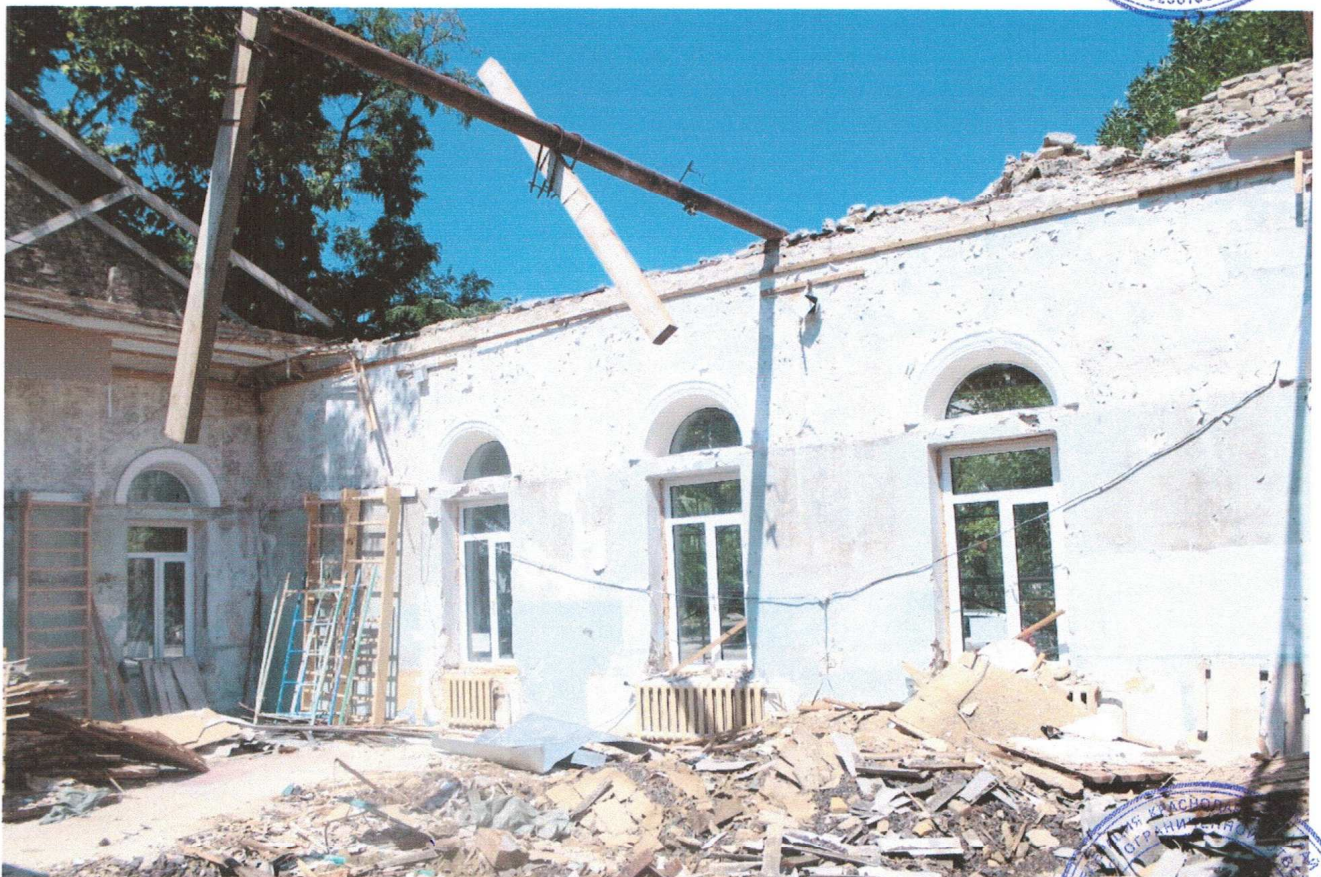
Фото №16. Здание спортивного зала после начала производства ремонтных работ
съемка июль 2014 года.

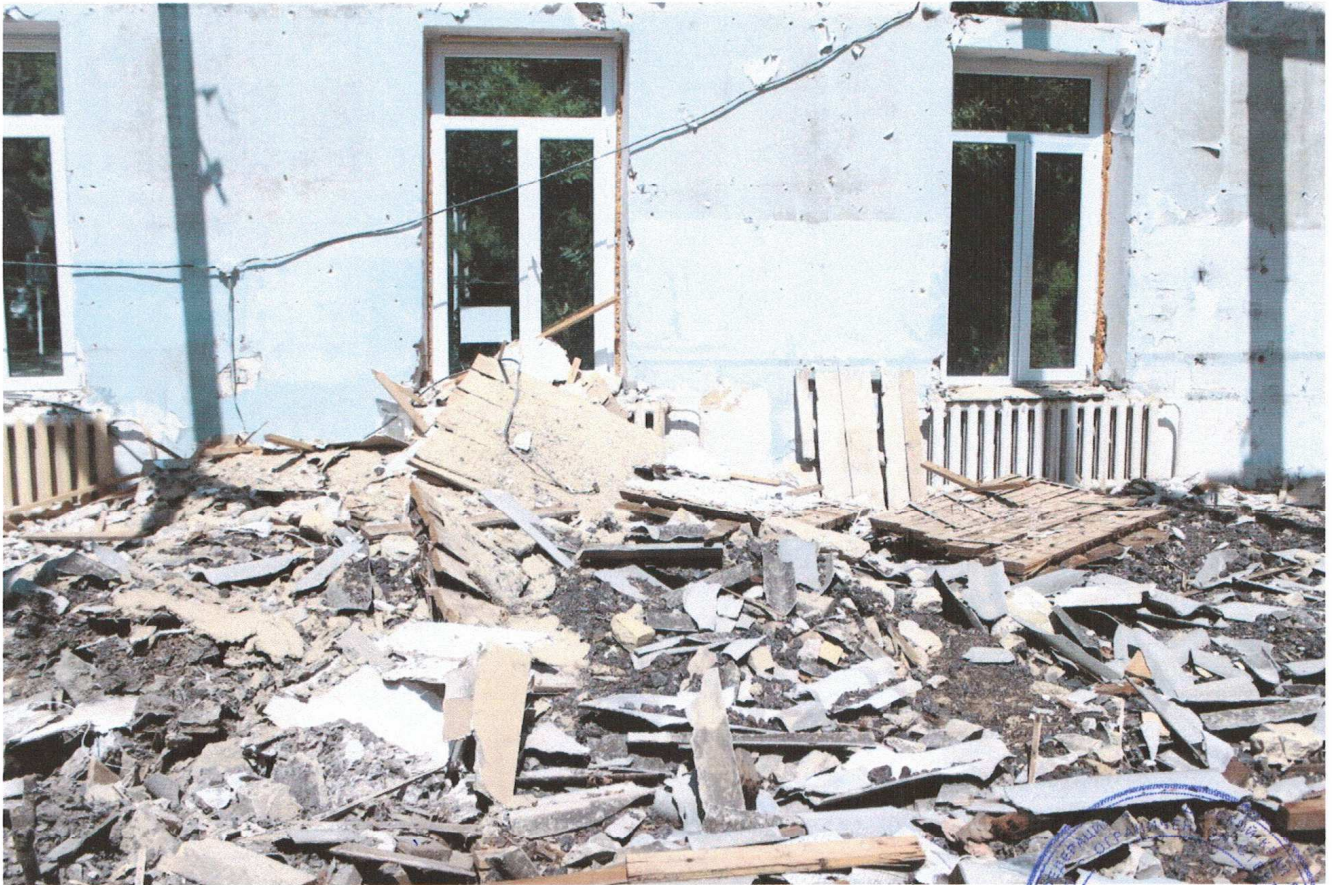
Фото №18. Строительный мусор после падения потолочного перекрытия.

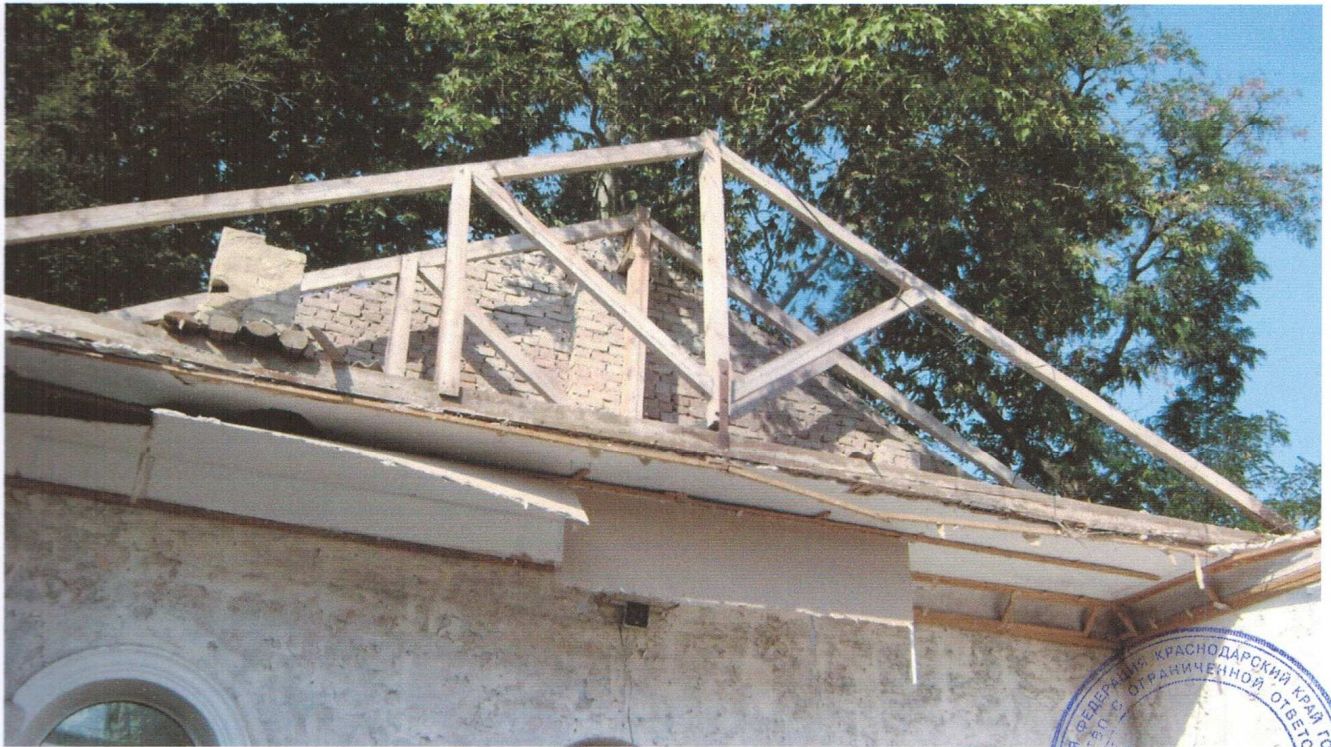
Деревянные двухскатные фермы (фото №19) являются несущими элементами конструкции кровли, конструктивно состоят из нижнего пояса (брус сечением 125x180 мм) длиной 11.0 метров, центральной стойки (брус сечением 125x125 мм), стропил (брус сечением 75x150 мм), стоек и подкосов (брус сечением 75x150 мм), жестко соединенных между собой в единую жесткую конструктивную схему. Нижний пояс составной, соединенный по длине в центре сечения на ус с зацепом, усилен накладными металлическими пластинами длиной 800 мм из полосы сечением 80x8 мм стянутыми анкерными болтами, центральная стойка закреплена к нижнему поясу через металлические пластины образующие подвес (стремянку) фото №20, остальные элементы фермы соединены между собой с помощью стальных скоб и гвоздей. Рабочий пролет ферм 9.0 метров, окончания ферм защемлены в каменную кладку стен и опираются на деревянный мауэрлат.

Фото №19. Несущая конструкция кровли-деревянная ферма.

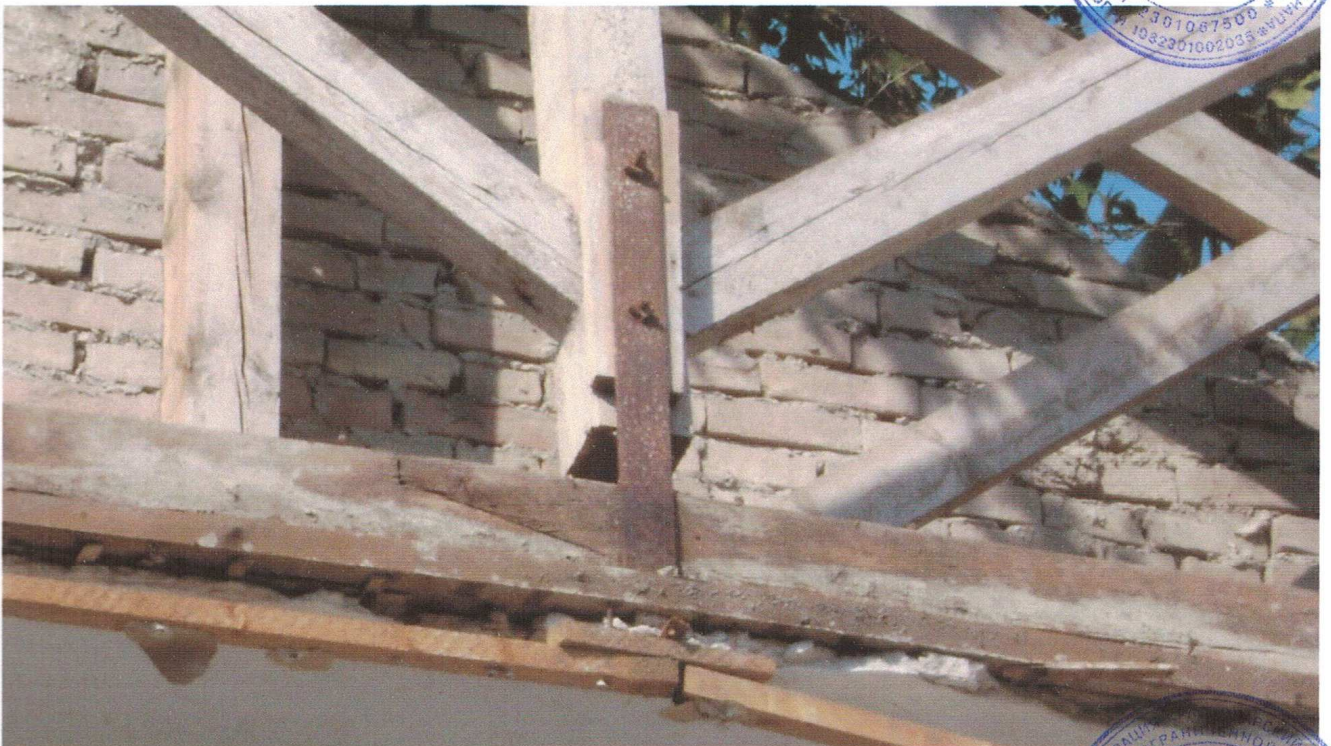
Фото №20. Узел усиления нижнего пояса фермы-металлическая стремянка.

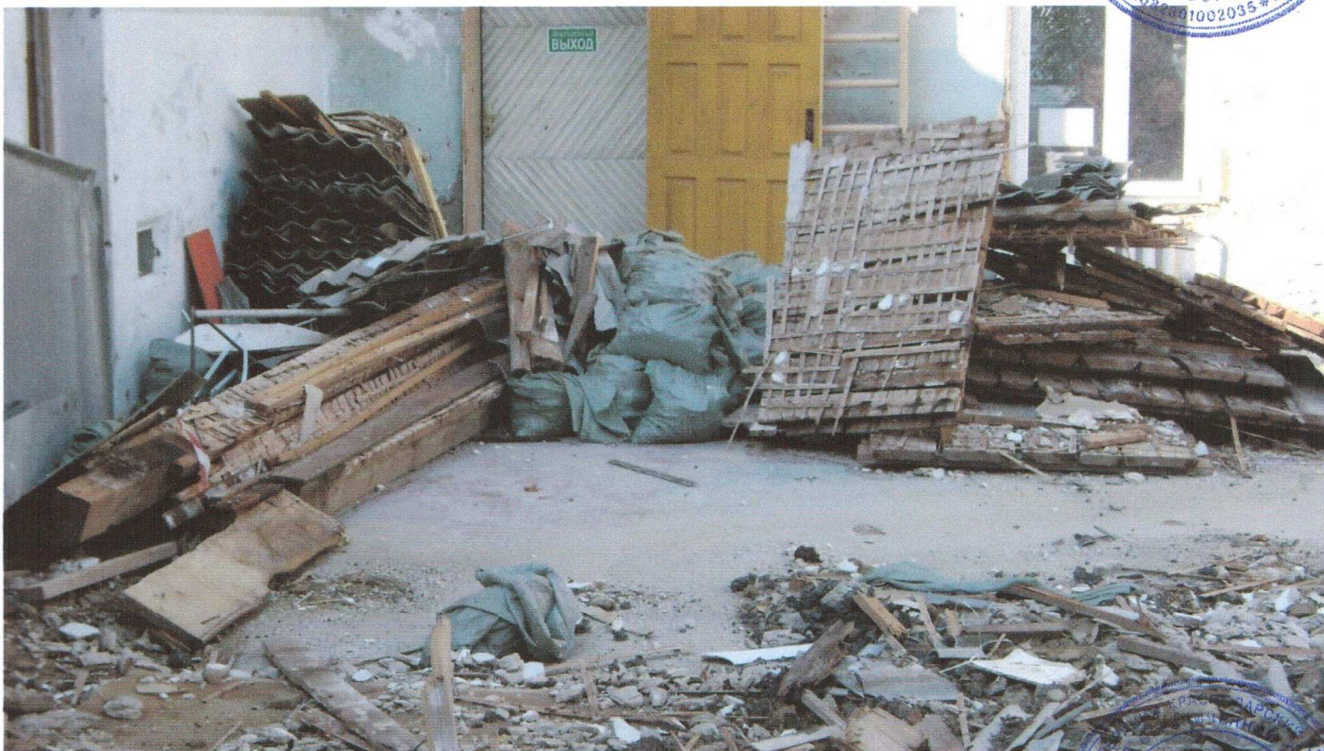
Фото №22. Конструкции деревянного перекрытия.

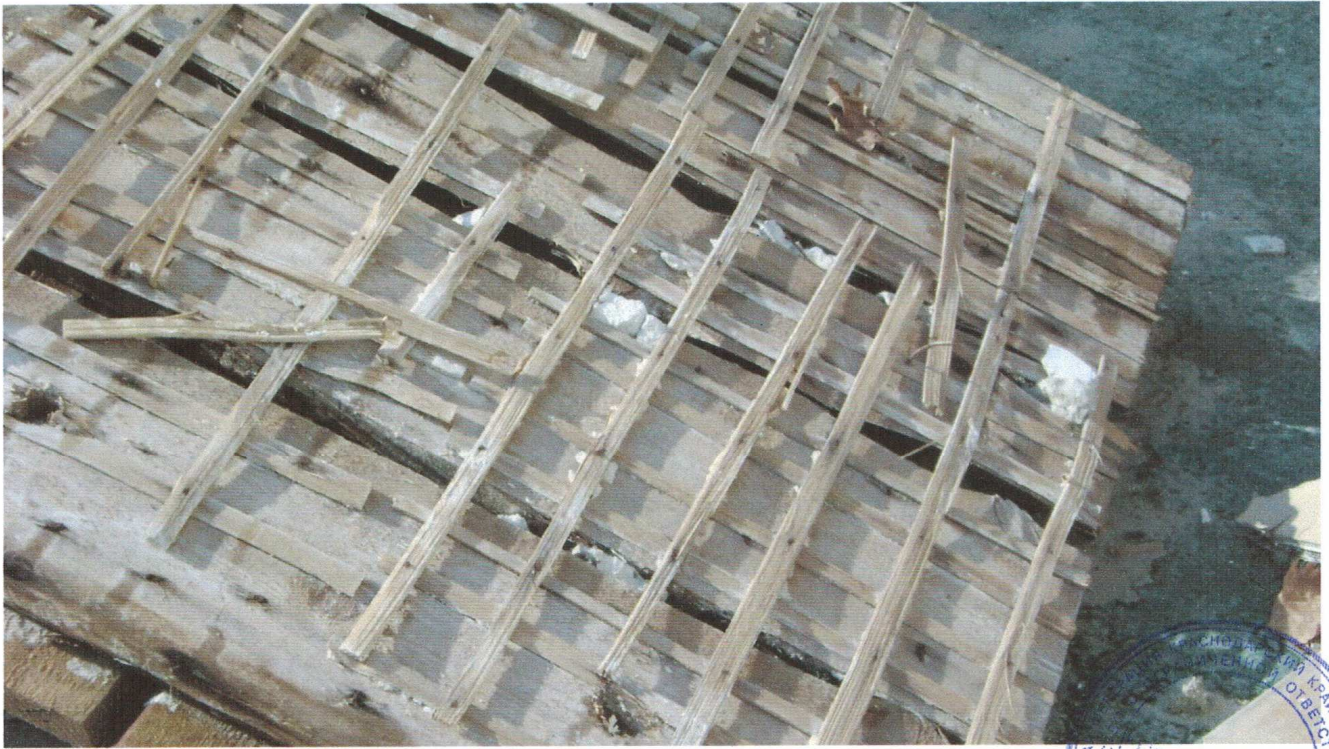
Фото №23. Деревянные щиты потолочного перекрытия.

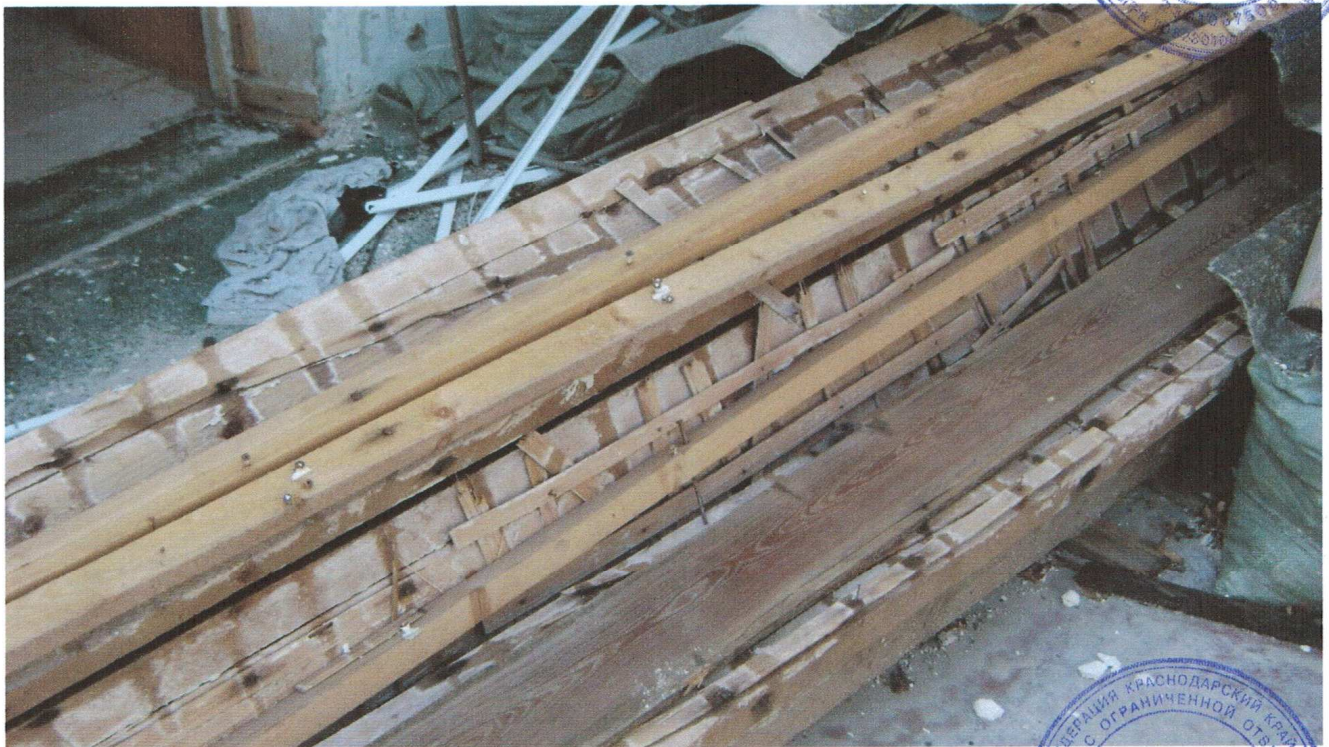
Фото №24. Несущие балки потолочного перекрытия.

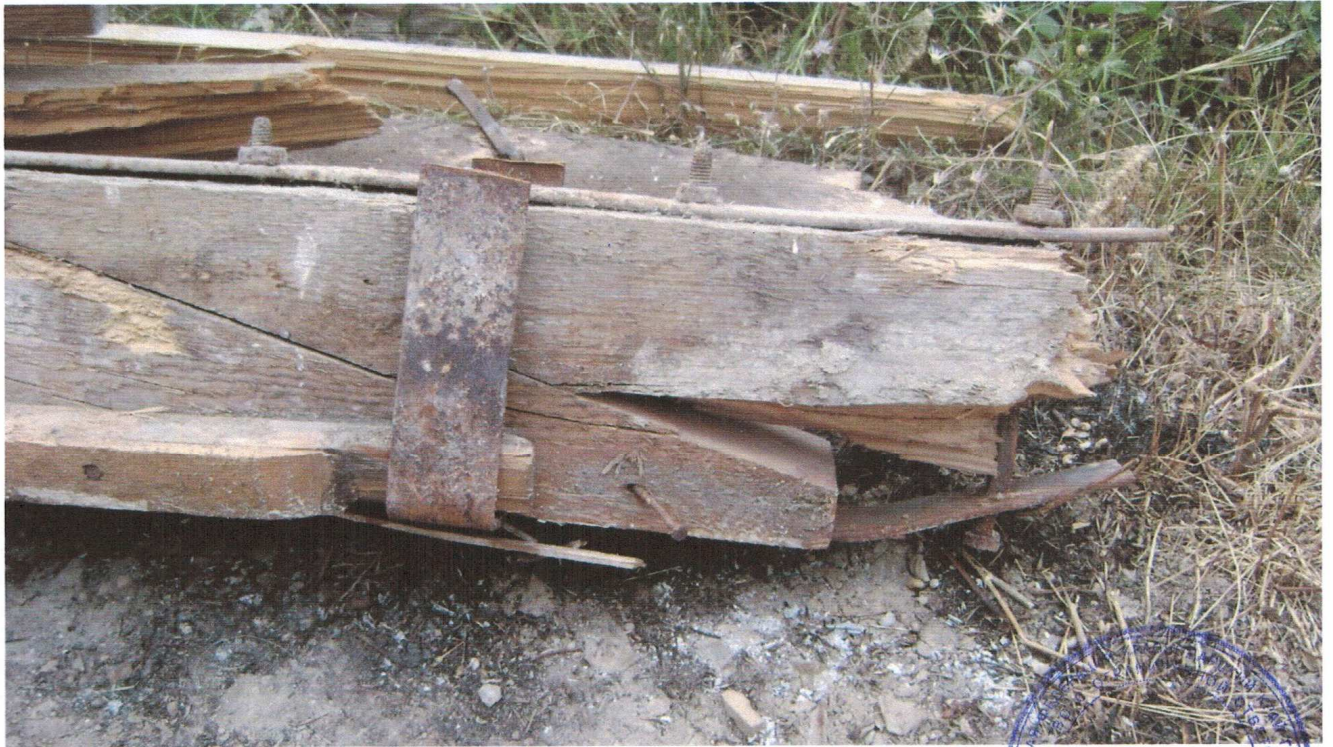
3. При разборке элементов несущих деревянных ферм, не установлены временные подпорные стойки под низ потолочной поверхности в местах прохождения нижнего пояса ферм, для разгрузки веса потолочного перекрытия. В следствии разборки деревянных элементов ферм, демонтажа элементов обрешетки нарушена геометрическая неизменяемость конструкции ферм и исчерпание несущей способности нижних поясов ферм под собственным весом и весом конструктивных элементов потолочного перекрытия, что и привело к обрушению конструкций.

Фото №25. Место излома несущей деревянной балки.

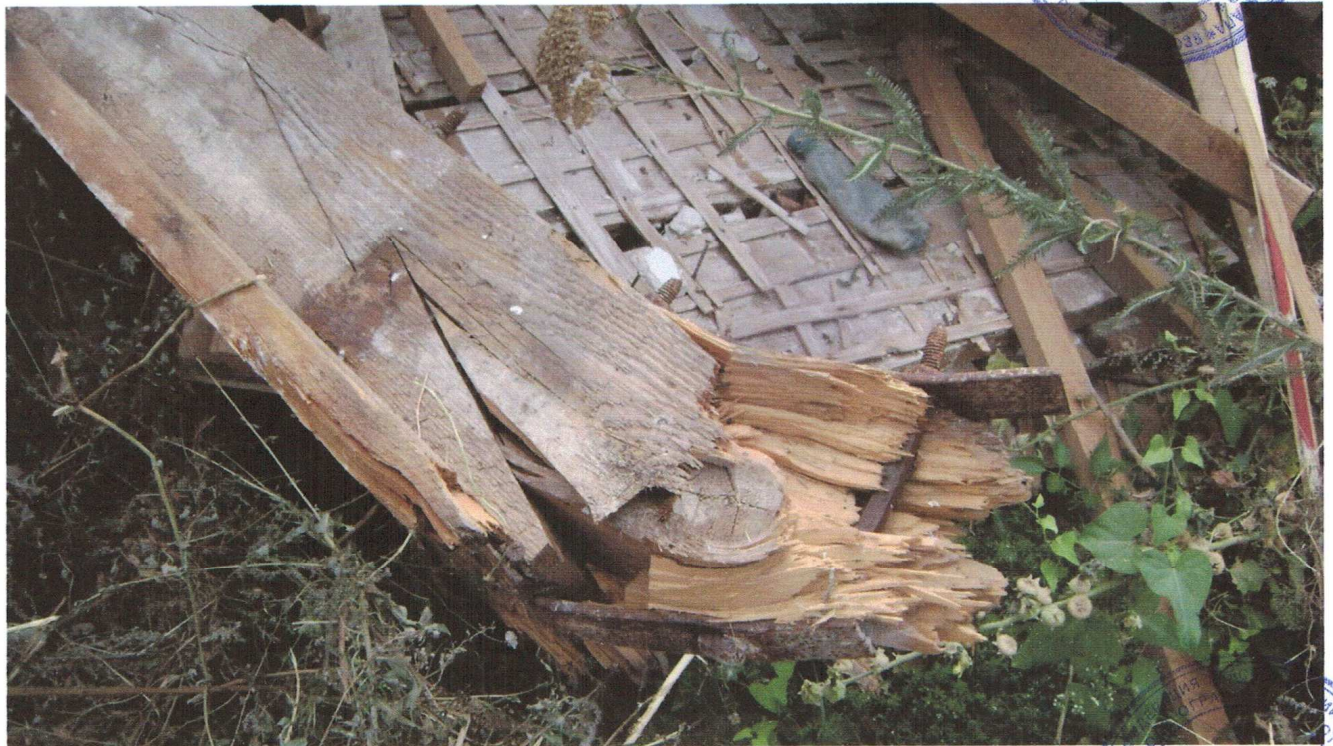
Фото №26. Место излома несущей деревянной балки.

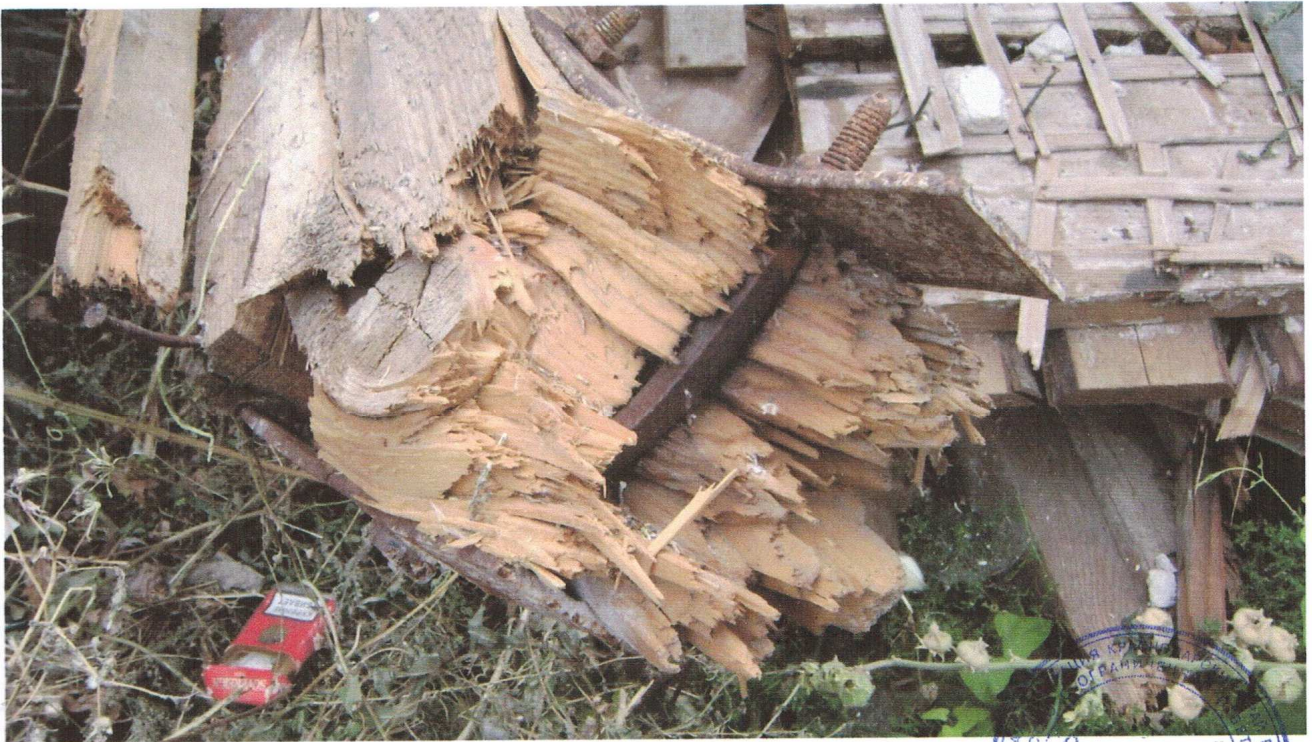
Фото №27. Место излома несущей деревянной балки.

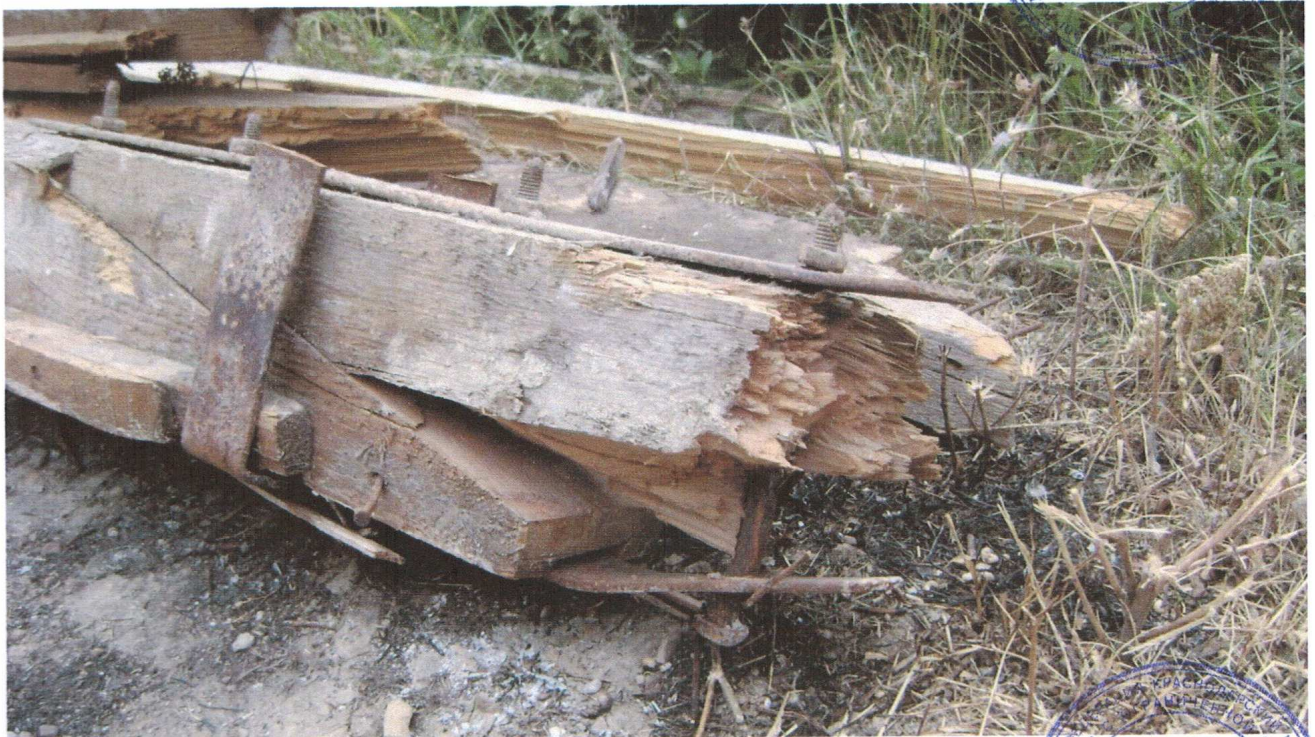
Фото №28. Место излома несущей деревянной балки.

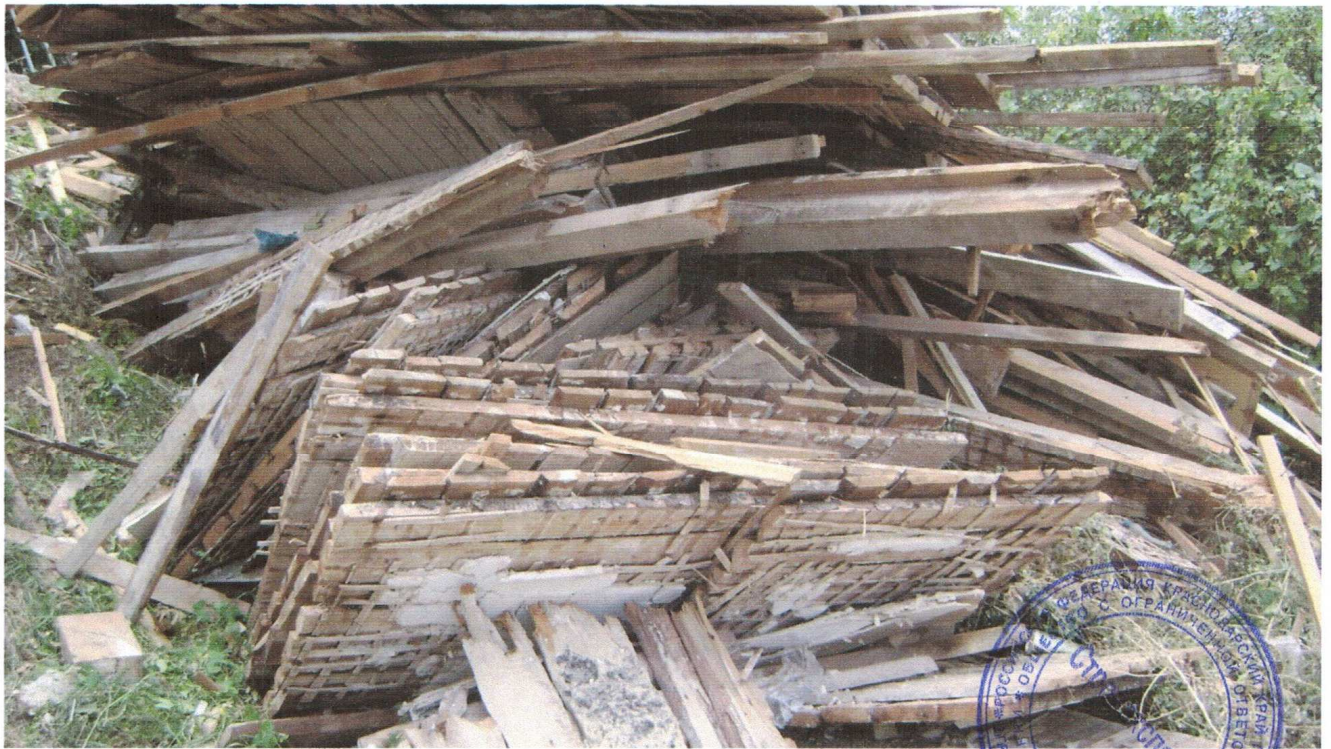
Фото №29. Деревянные конструкции потолочного покрытия и несущие элементы

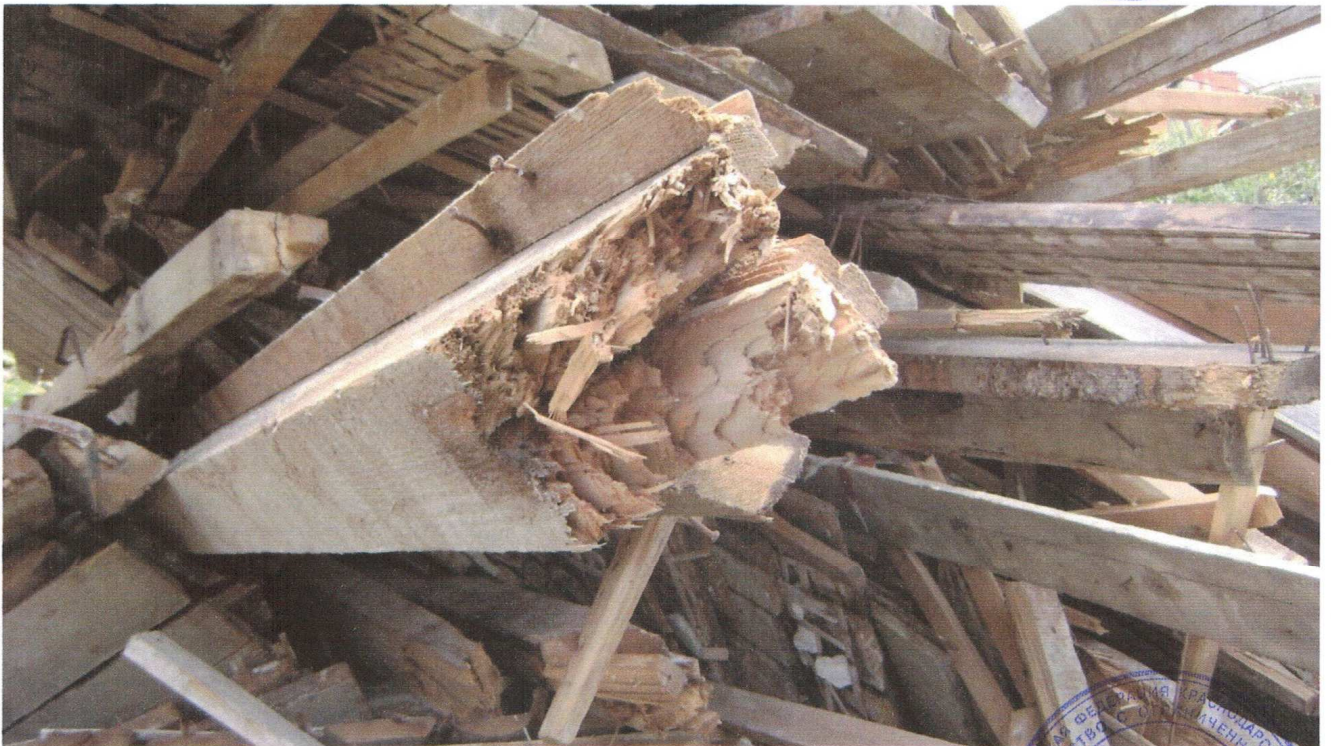
Фото №30. Деревянные конструкции потолочного покрытия и несущие элементы.

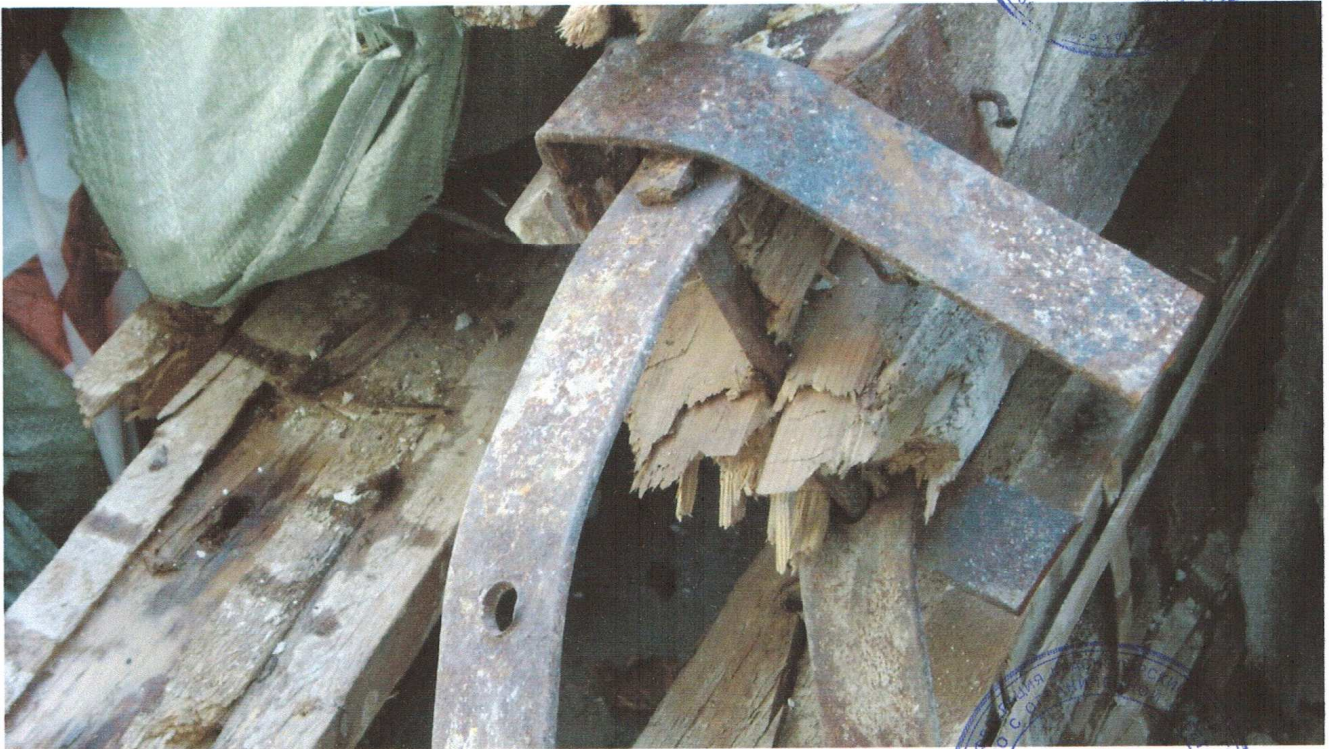
Фото №32. Место излома несущей деревянной балки.

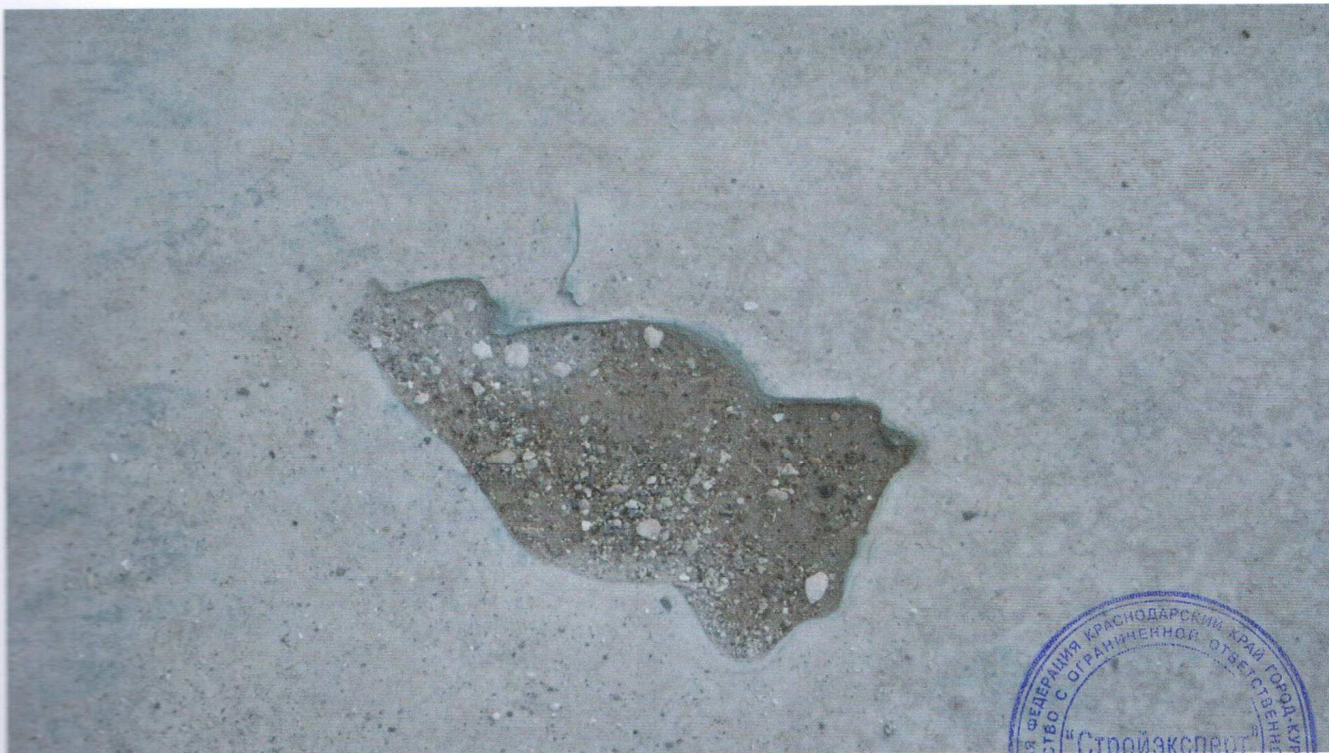
Фото №33. Место повреждения каучукового покрытия пола.

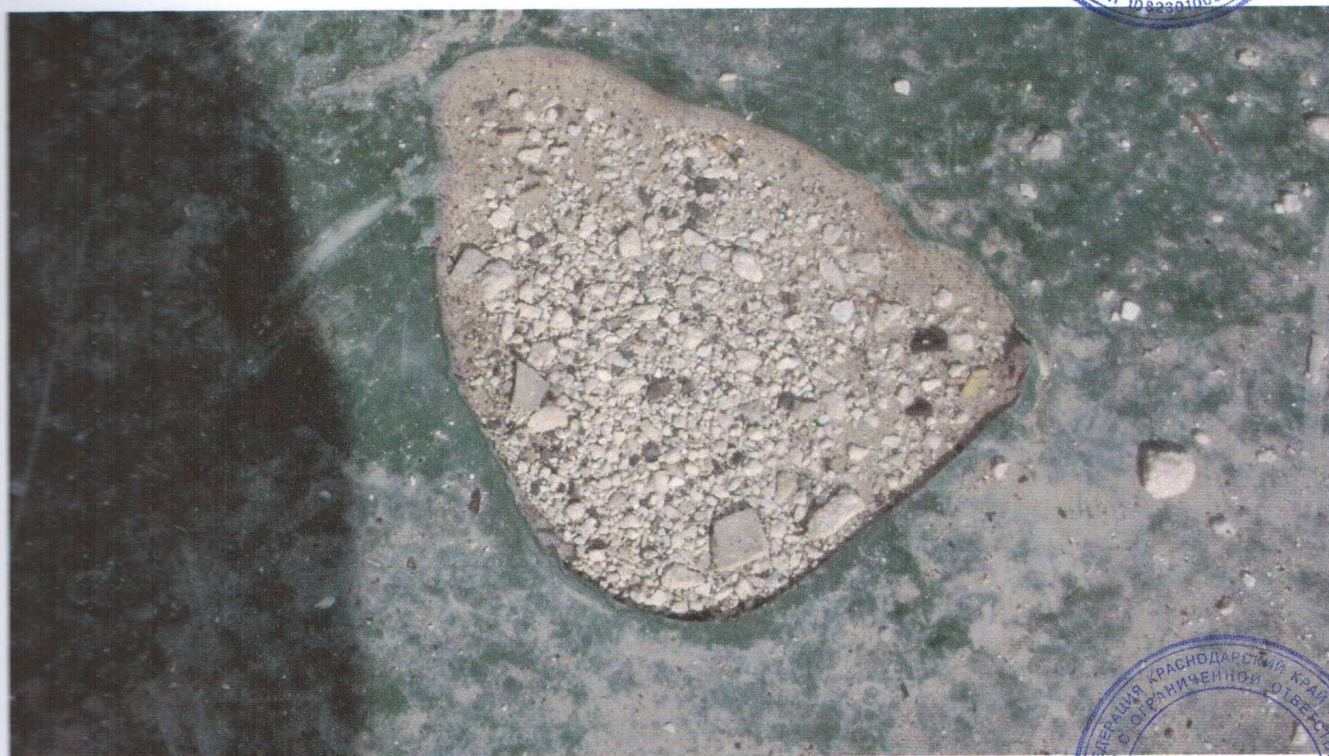
Фото №34. Место повреждения каучукового покрытия пола.
