ЗАКАЗЧИК: МБОУ ДОД ДЮСШ №4

**ЭКСПЕРТНО-ТЕХНИЧЕСКОЕ ЗАКЛЮЧЕНИЕ
по
ОПРЕДЕЛЕНИЮ ПРИЧИНЫ ОБРУШЕНИЯ КРОВЛИ И
ПОТОЛОЧНОГО ПЕРЕКРЫТИЯ ЗДАНИЯ СПОРТИВНОГО ЗАЛА
МБОУ ДОД ДЮСШ №4 ПО АДРЕСУ: г. АНАПА, ул. ИВ. ГОЛУБЦА /
КАЛИНИНА.**

**Город-курорт Анапа
2014 год**

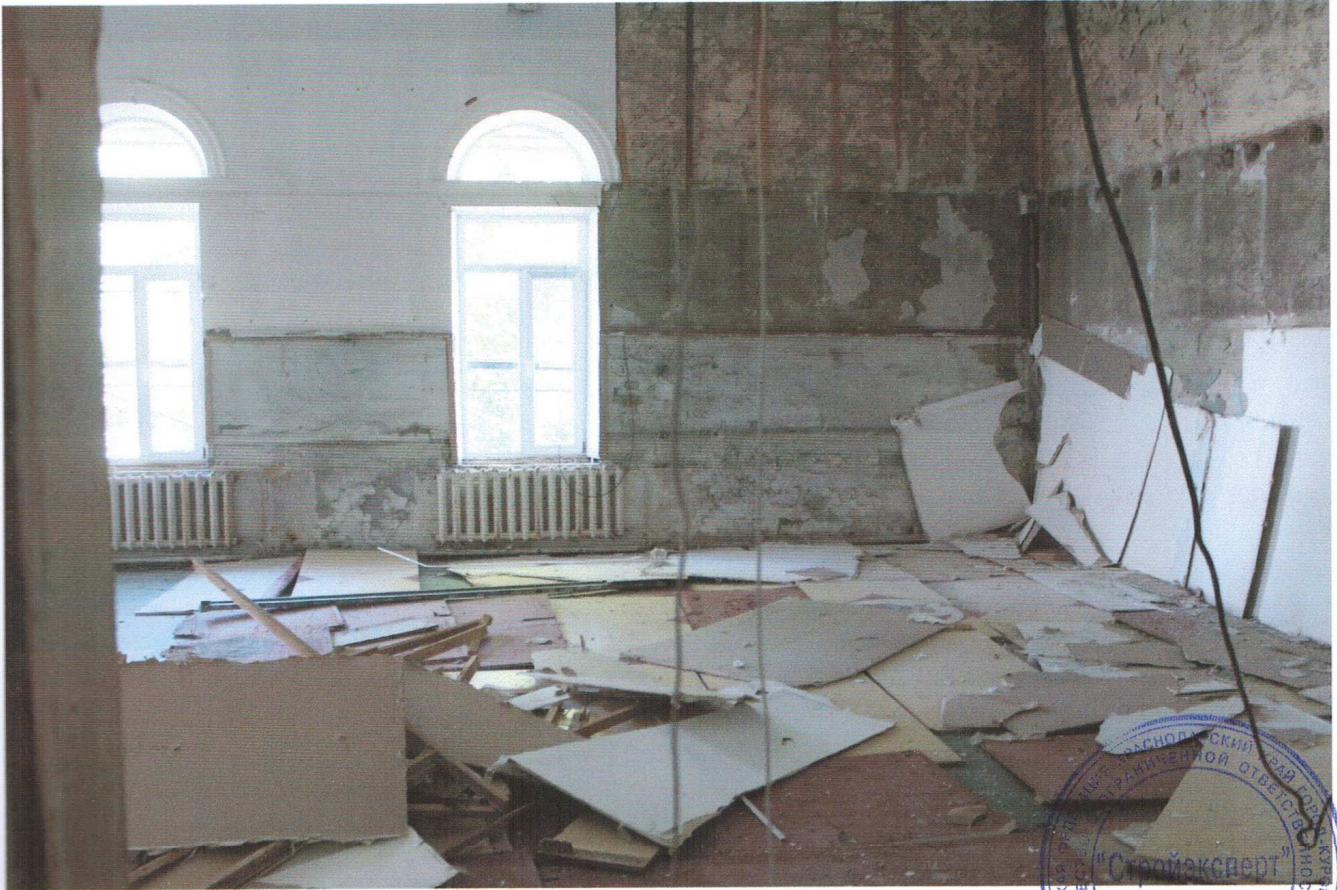
При визуальном осмотре здания спортивного зала обнаружено: отсутствие кровельного покрытия из волнистых асбошиферных листов, деревянной обрешетки, 13 штук деревянных ферм и потолочного перекрытия, фото №№13-16, облицовки панелей стен из ламинированного ДСП и облицовки стен из листов ГКЛ, фото №35,36, механические повреждения каучукового покрытия пола, фото №№33,34, остатки строительных конструкций и элементов потолочного перекрытия, фото №№16, 22,23,24,29,30, разрушенные стены в зоне установки подоконников, фото №15.

Фото №35. Демонтированные панели стен из ламинированного ДСП и обивка стен из листов ГКЛ.

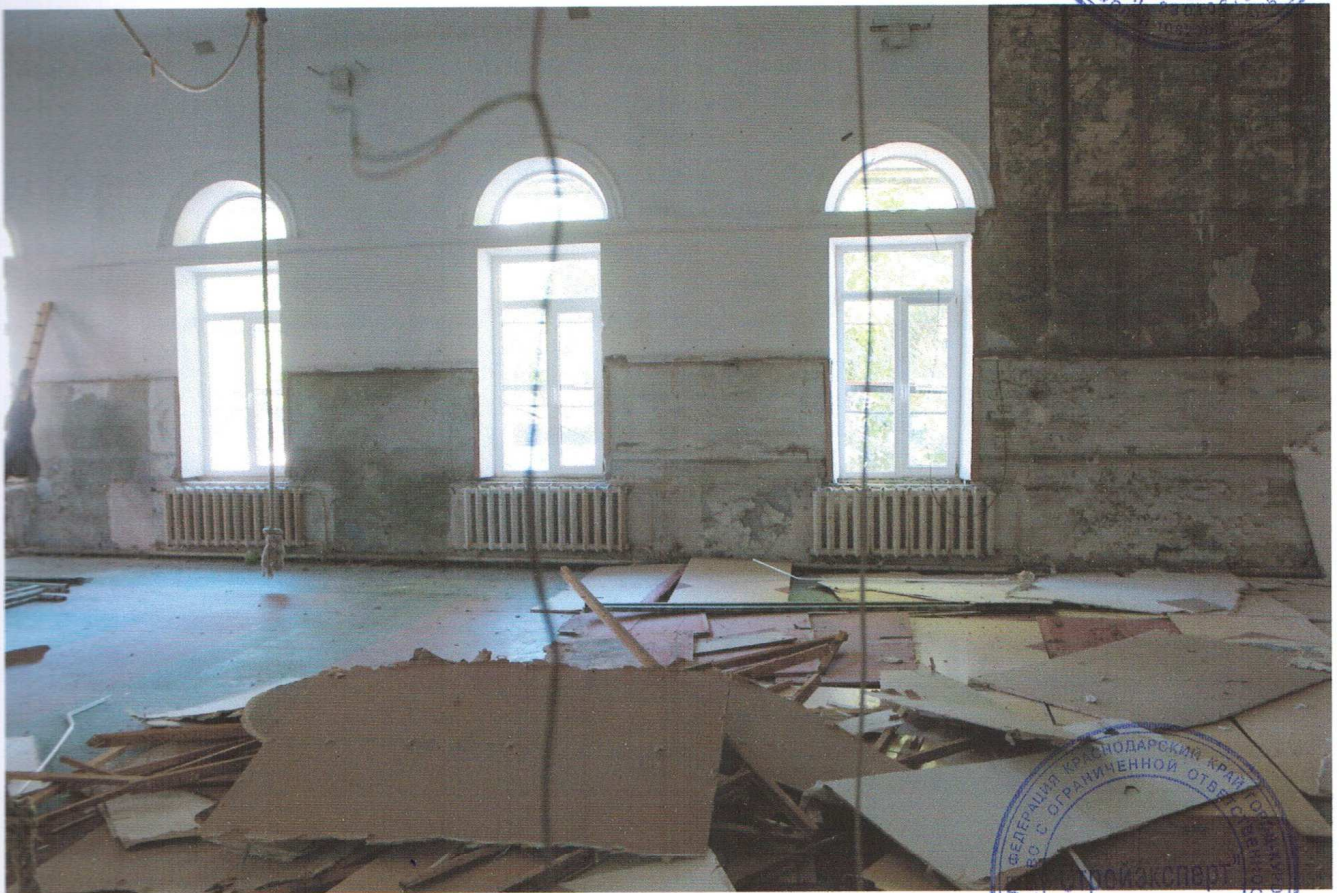
Фото №36. Демонтированные панели стен из ламинированного ДСП и обивка стен из листов ГКЛ.
